- **Autores:**
- **Gunther Suhrcke C. Arquitecto, Doctor en Arquitectura. (c).**
- **Miguel Angel Córdova R. Arquitecto, Magister en Desarrollo Urbano**

**QR: Edificio de interés Histórico, Patrimonial y/o Cultural
Barrio Huemul I:**

Parroquia de Santa Lucrecia.

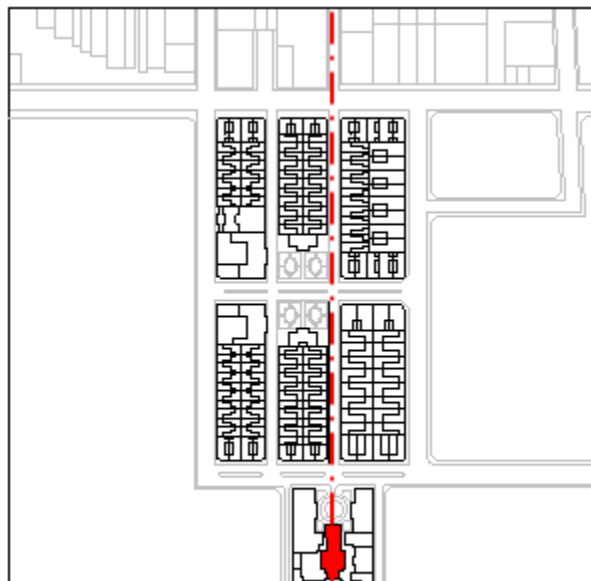
Plano 1: Localización de Parroquia de Santa Lucrecia. 1918.

La Parroquia Santa Lucrecia, ex Parroquia Huemul, constituye un remate visual y físico de la calle Alberto Romero, actual calle Los Algarrobos, acentuándose con la presencia del campanario a eje de dicha calle. La iglesia posee un atrio, denominado inicialmente como: Plaza Elías Fernández Albano, en torno a ese lugar, adicionalmente, se agrupaban los edificios de la Sección de Beneficencia. Para mayor información, ver plano uno.

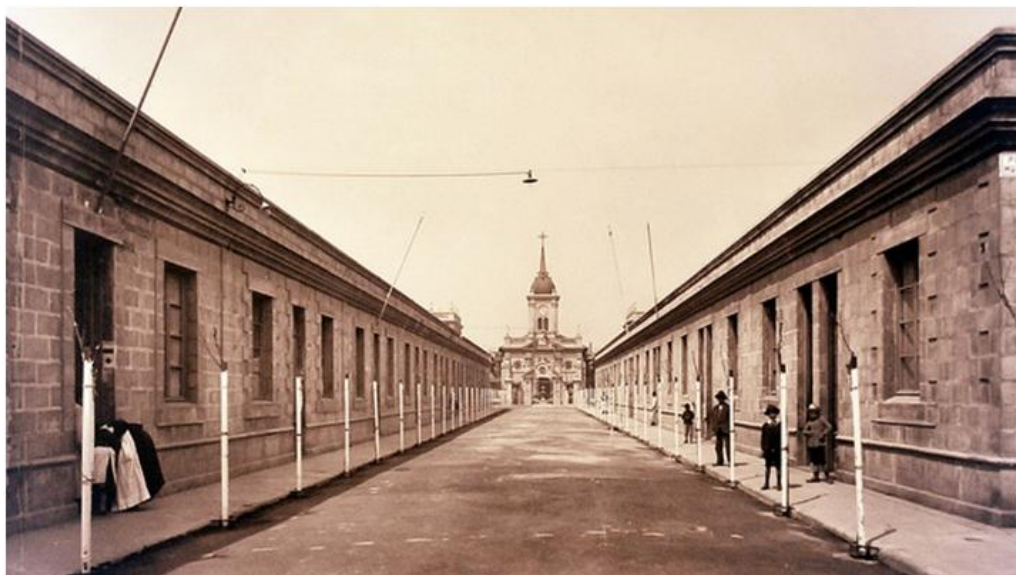
Fotografía 1: Parroquia de Santa Lucrecia como remate de la calle Alberto Romero, actual calle Los Algarrobos.

A continuación se adjunta fotografía uno, mostrando la Parroquia de Santa Lucrecia como remate de la calle Alberto Romero, actual calle Los Algarrobos, en el año 1918.

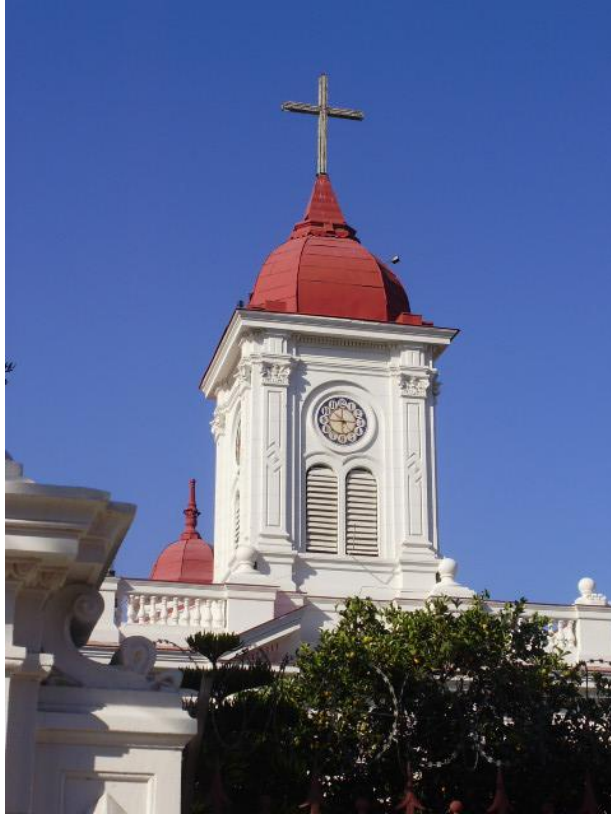
El edificio cuenta con una torre de 18,10 mts de altura, que enmarca el acceso y genera un eje de simetría la fachada de la iglesia, dicha torre actúa como la base del soporte de una cruz metálica. La fotografía dos muestra un detalle de la torre de la Iglesia.

Fotografía 2: Detalle torre de la Parroquia de Santa Lucrecia.
Fuente: el autor.

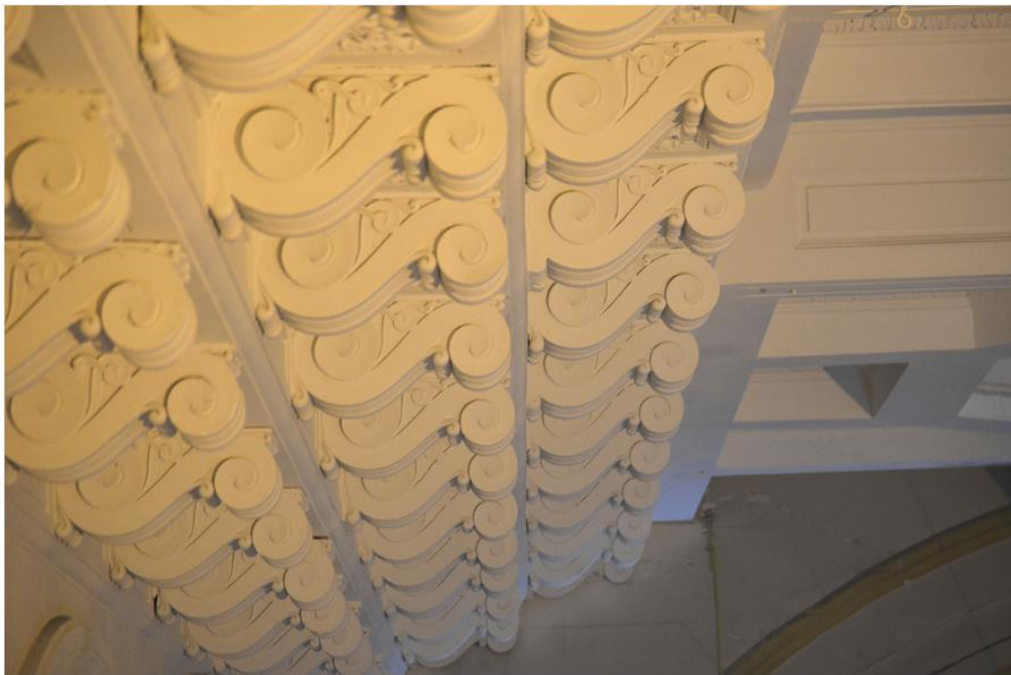
En relación a las características arquitectónicas mencionadas en el párrafo anterior la fotografía tres muestra los detalles de los elementos decorativos del cielo de esta iglesia posterior a su restauración.

Fotografía 3: Detalle de los elementos decorativos del cielo de la Parroquia de Santa Lucrecia.

La iglesia cuenta con numerosos elementos decorativos como cornisas, ménsulas, pinjantes y plafones, ubicados tanto al interior como en las fachadas. Los decorados de los plafones son en yeso y se encuentran directamente afianzados al fondo de la losa de cielo de la nave de la iglesia. Las cornisas están construidas en hormigón y yeso estructurados con una malla de metal desplegado. Las ménsulas están construidas en yeso.

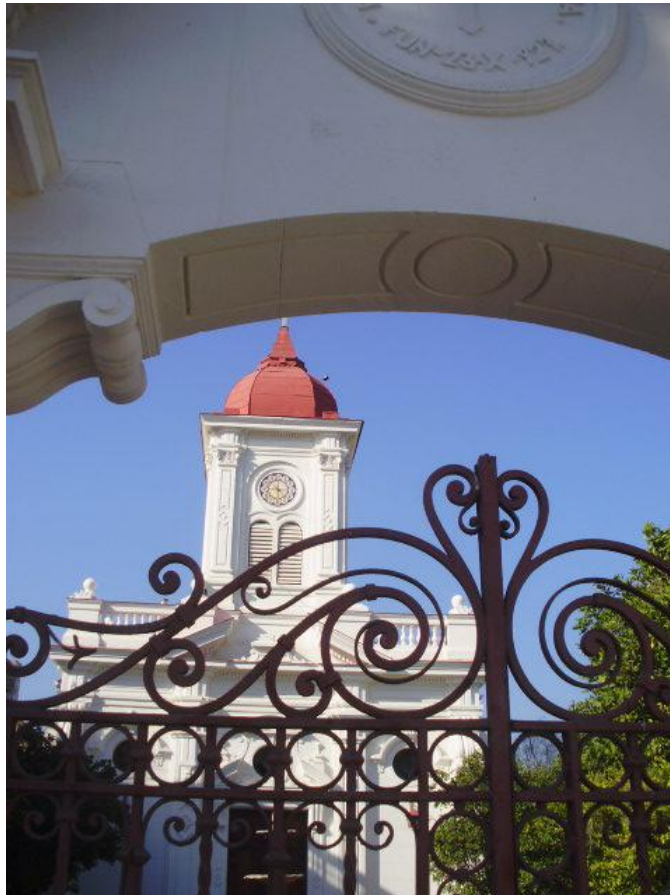
Fotografía 4: Atrio y Parroquia de Santa Lucrecia.
Fuente: el autor.

La fotografía cuatro muestra el atrio y la Parroquia de Santa Lucrecia.

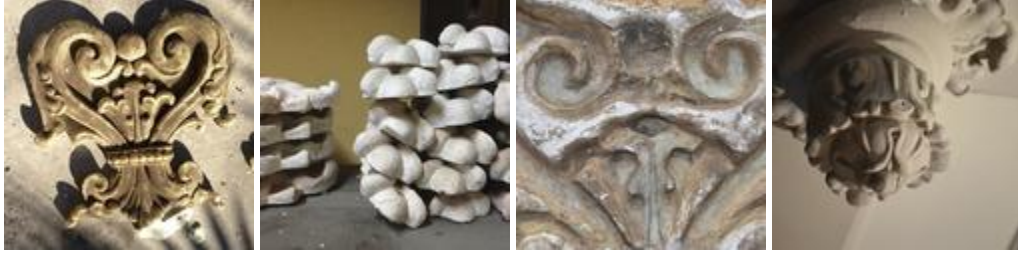
A continuación se adjunta fotografía cinco, mostrando los elementos decorativos de la Parroquia de Santa Lucrecia en su etapa de restauración.

Fotografía 5: Elementos decorativos de la Parroquia en su etapa de restauración.
Fuente: Carlos Maillet Aránguiz.

Interiormente la iglesia también es simétrica en su eje longitudinal. En la proximidad al presbiterio hay dos pequeñas alas laterales, cuya intersección con la nave central se jerarquiza con la linterna. (graficada en la fotografía cinco). El altar presenta un ábside, en cuyo centro se localiza el crucifijo.

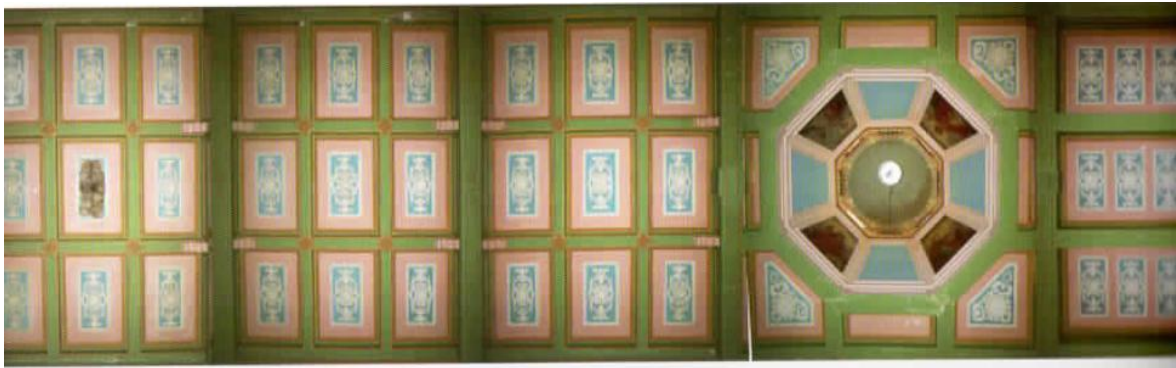
A continuación la fotografía seis muestra el cielo del templo con sus colores originales.

Fotografía 6: Colores del cielo del templo antes de la restauración

La Parroquia de Santa Lucrecia presenta modificaciones en la etapa de restauración de los daños producidos por el sismo del año 2010 en aspectos tales como su pintura interior, ya que originalmente poseía intensos colores; verde, celeste, rosa, amarillo, etc., la cual era aplicada en sus molduras y en sus elementos decorativos, principalmente en el cielo de este templo.

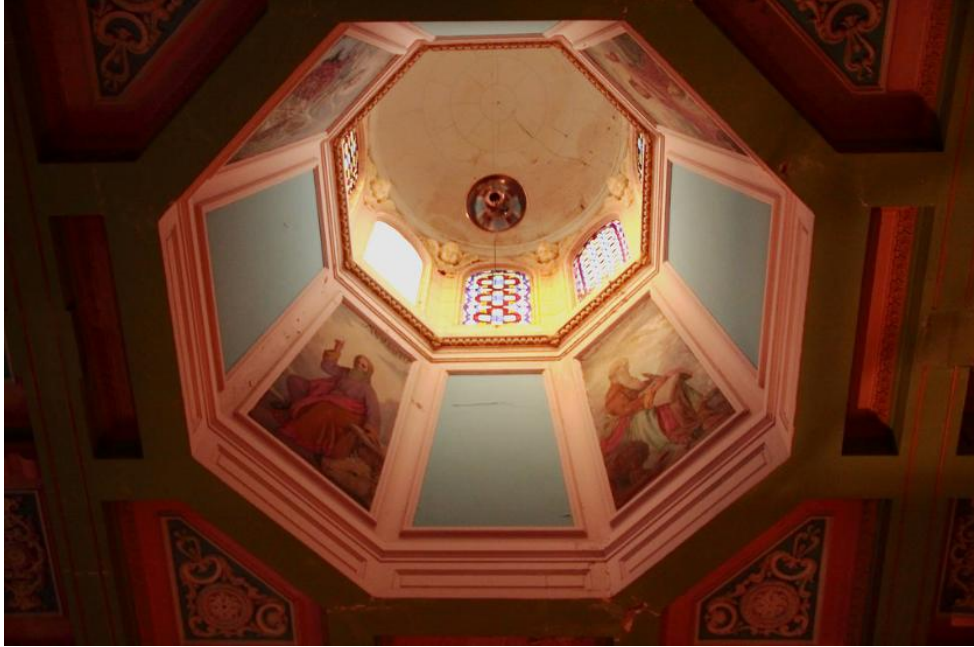
Para mayor conocimiento, la fotografía siete, muestra la linterna de la Parroquia de Santa Lucrecia con sus colores iniciales.

Fotografía 7: Linterna de la Parroquia de Santa Lucrecia, antes de su restauración.
Fuente: Flickr

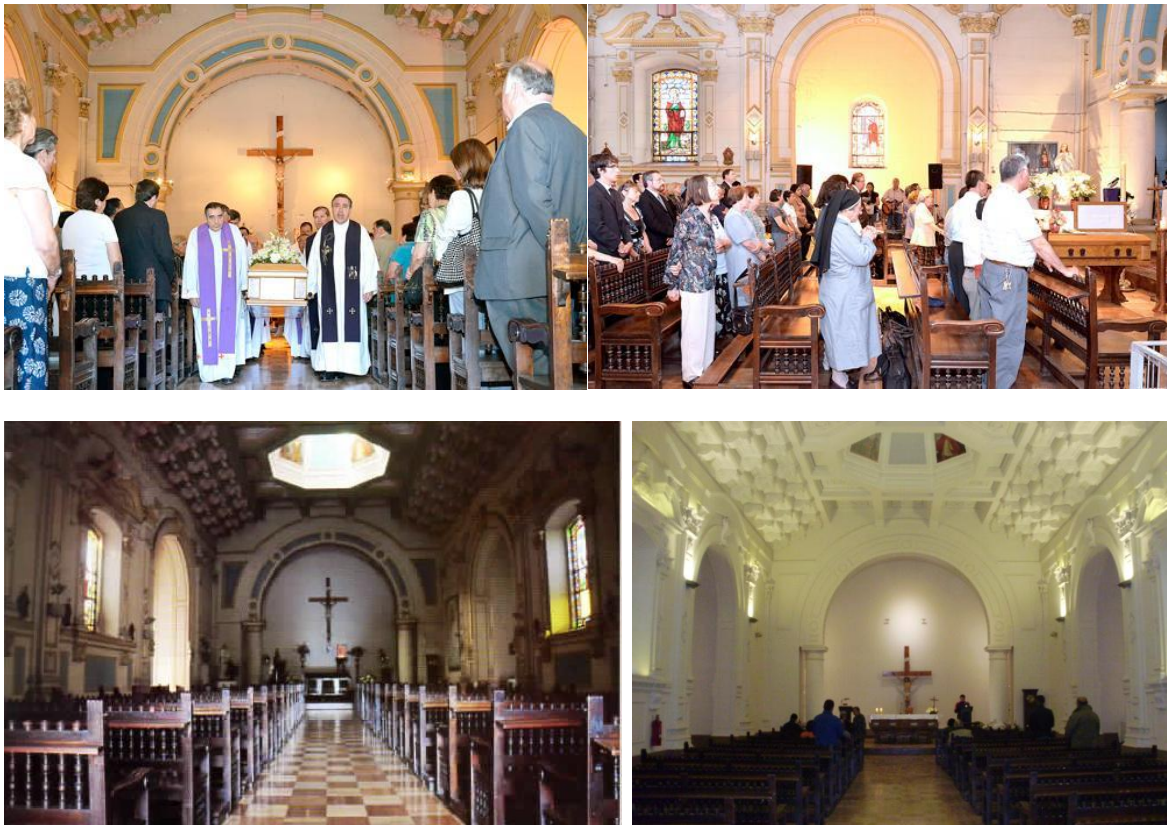
La fotografía ocho muestra el interior de la parroquia antes y después de la restauración.

Fotografía 8: Interior de la Parroquia Santa Lucrecia antes y después de la restauración.
Fuente: Arzobispado de Santiago. Restauración y Puesta en Valor Parroquia Santa Lucrecia Barrio Huemul, Santiago y el autor.

En su etapa de restauración, el templo fue pintado interiormente de color blanco, lo cual hace que se integre con el color de la fachada exterior, le agrega mas luminosidad y simpleza, tendencia observada en las iglesias posteriores al concilio.

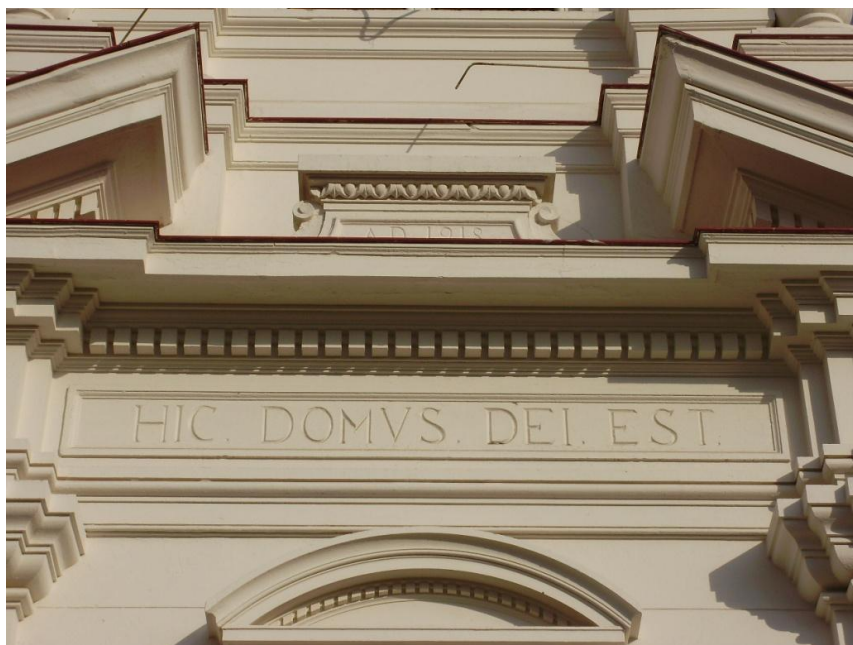
A continuación se adjunta fotografía nueve mostrando un detalle de la fachada del templo. Menciona la frase en latín, localizada sobre la puerta de acceso: “Hic Domus Dei Est”, que significa: Esta es la casa de Dios. Sobre esta leyenda aparece escrito la fecha de ejecución de la obra: 1918.

Fotografía 9: Detalle del acceso al templo

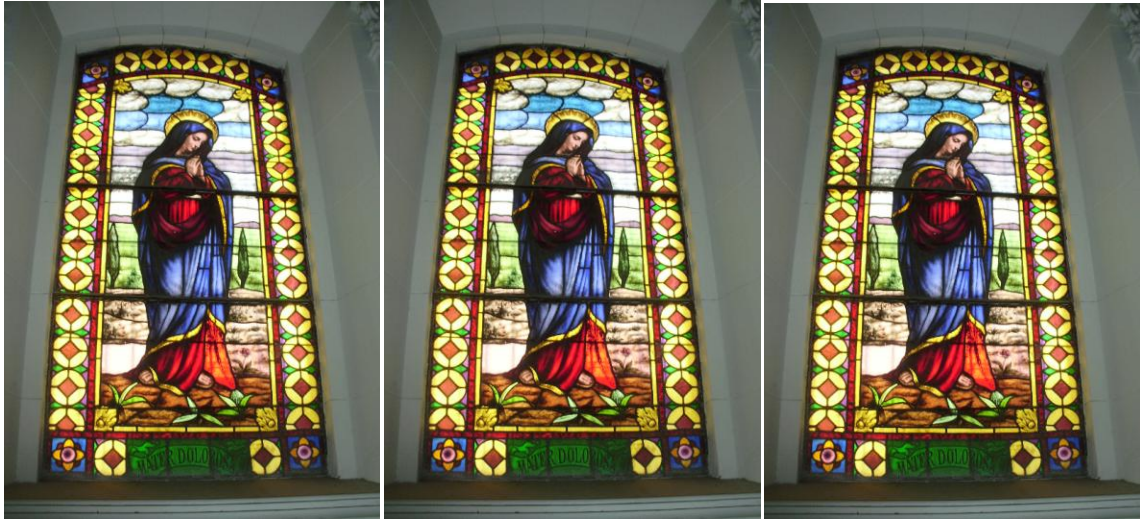
A continuación se adjunta en la fotografía diez con un detalle del vitral de la Mater Dolorosa del interior de la Parroquia de Santa Lucrecia.

Fotografía 10: Vitral Mater Dolorosa, Parroquia de Santa Lucrecia.
Fuente: el autor.

Cabe mencionar los vitrales ubicados en los vanos de la nave de la iglesia. Estos vidrios montados sobre emplomados son de procedencia francesa y cuentan con la técnica de grisalla.

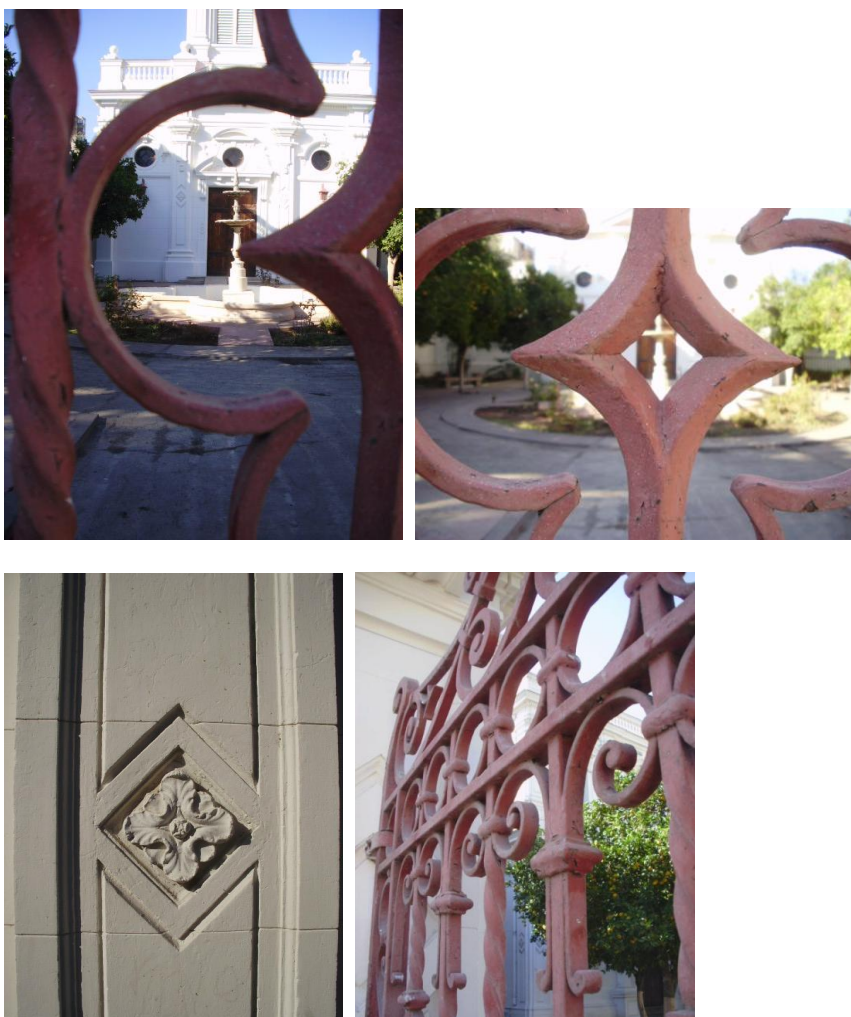
Fotografía 13: Distintos enfoques de la Parroquia de Santa Lucrecia.
Fuente: el autor.

A continuación en la Fotografía trece se muestran distintos enfoques de la Parroquia Santa Lucrecia para mayor conocimiento.
